# 犬の尿?

## 鈴鹿の信号機、根元からポキリ 原因は…

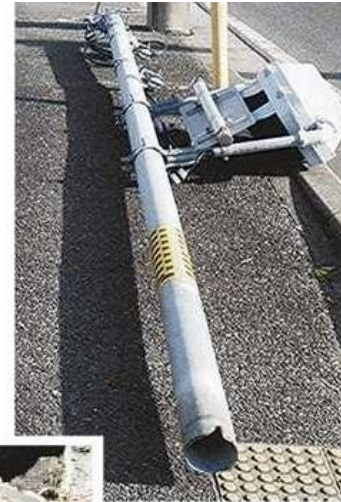
① 腐食して倒れた信号機  
② 信号機の根元部分=いずれも三重県鈴鹿市で(同県警提供)

今年二月、三重県鈴鹿市の市道交差点で信号機の鉄製の柱(高さ六・五メートル、重さ七十キログラム)が、腐食して根元から倒れた。県警が原因を調べたところ、犬の尿で腐食が早まった可能性が高いことが分かった。現場は犬の散歩コースだった。県警科学捜査研究所によると、倒れた信号機の根元の地面からは、同じ交差点の別の信号と比べ四十二倍の尿素が検出された。尿は主に水分と塩分などが含まれており、いずれも腐食を早める原因になるといふ。

現場は、飼い犬の散歩コースとなっており、新たに設置した信号機にもたびたび散歩中の犬が尿をかけているのを確認できたため、県警は犬の尿が腐食を早めた要因と結論づけた。柱の耐用年数は約五十年だったが、倒れた当時は設置から二十三年だった。けが人はなく、近くの病院のブロック塀が一部壊れた。

新たな信号機の柱には根元に尿や雨水がたまらないよう、側面に傾斜を付けたコンクリート製の土台を設けた。
