2021年7月14日付
国語科 / 小学校5年

鈴鹿の信号機、根元からポキリ 原因は…

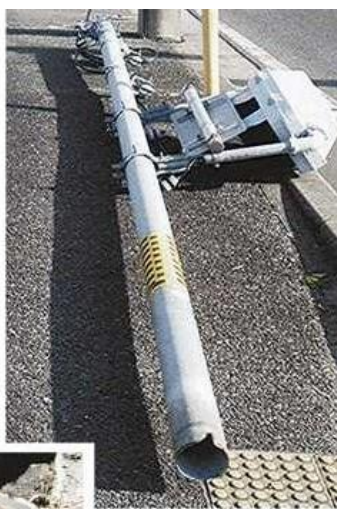
① 腐食して倒れた信号機
② 信号機の根元部分=いずれも三重県鈴鹿市で(同県警提供)

今年二月、三重県鈴鹿市の市道交差点で信号機の鉄製の柱(高さ六・五尺、重さ七十キロ)が、腐食して根元から倒れた。県警が原因を調べたところ、犬の尿で腐食が早まった可能性が高いことが分かった。現場は犬の散歩コースだった。県警科学捜査研究所によると、倒れた信号機の根元の地面からは、同じ交差点の別の信号と比べ四十二倍の尿素が検出された。尿は主に水分と塩分などが含まれており、いずれも腐食を早める原因になるという。

現場は、飼い犬の散歩コースとなっており、新たに設置した信号機にもたびたび散歩中の犬が尿をかけているのを確認できたため、県警は犬の尿が腐食を早めた要因と結論づけた。柱の耐用年数は約五十年だったが、倒れた当時は設置から二十三年だった。けが人はなく、近くの病院のブロック塀が一部壊れた。

新たな信号機の柱には根元に尿や雨水がたまらないよう、側面に傾斜を付けたコンクリート製の土台を設けた。
